# 実態調査から見える被災状況

## — 船橋の液状化被害はこうだった —

NPO法人 シビルまちづくりステーション

船橋防災関連プロジェクトチーム

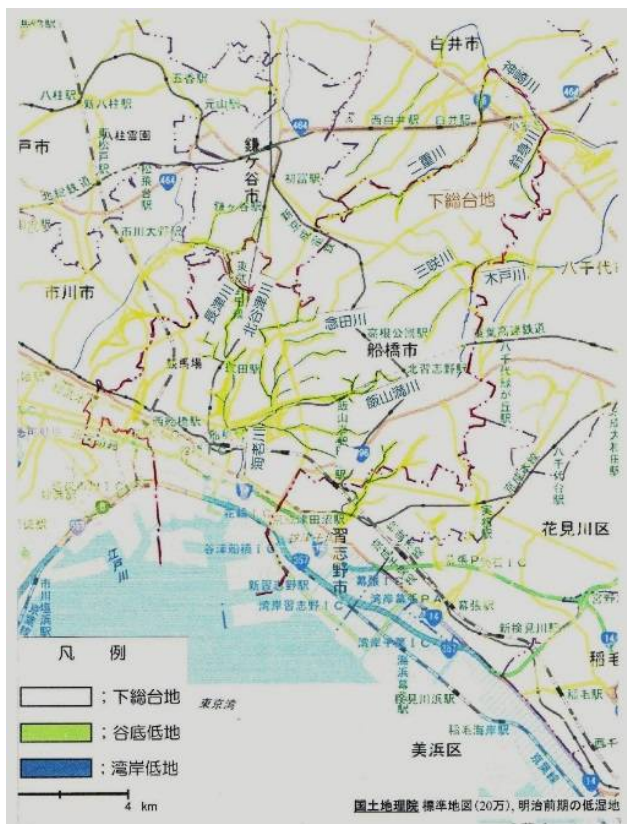
図 2.1 船橋の地形（「明治前期低湿地」地理院図に加筆）

図 2.1、2.2 に示すように船橋の地形は、総武本線付近を境に、南西側の湾岸低地と北東側の下総台地に区分されます。船橋市の最高高度は 32.3mであります（習志野 3 丁目）。

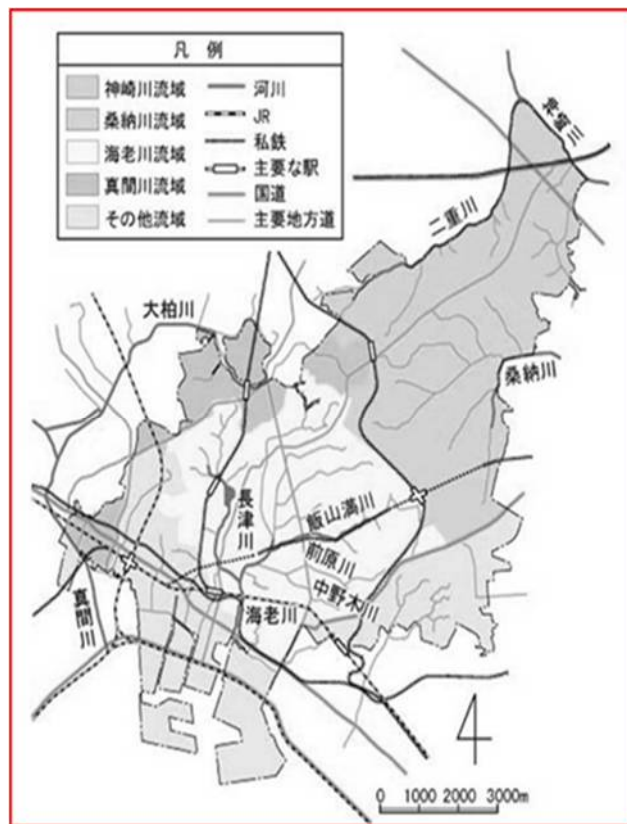
図 2.2 船橋の主な河川流域

船橋市の台地部中央には稜線が北西部から南東部にかけて斜めに横断しています（新京成沿線が相当）。この稜線を境に東側の二重川、神崎川、木戸川、桑納(カノリ)川流域と西側の長津川、飯山満川、海老川、真間川流域に区分されています。

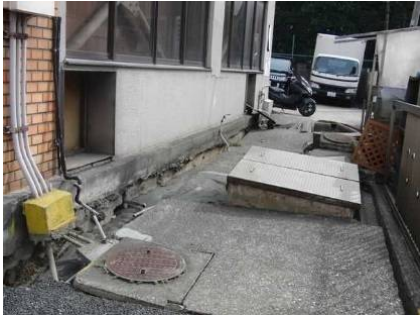
湾岸部（栄地区）液状化によりライフラインが切断

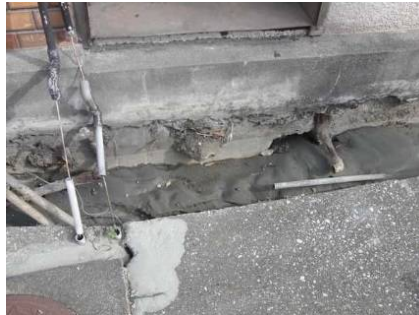
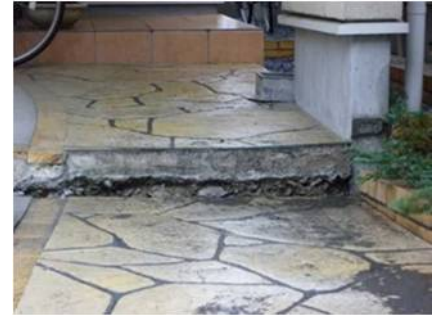
液状化により段差が生じている

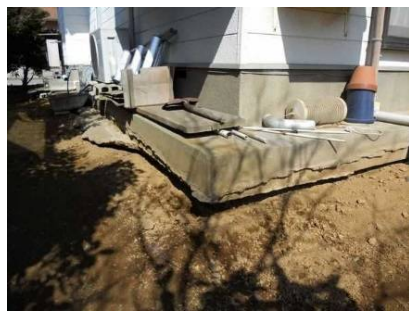
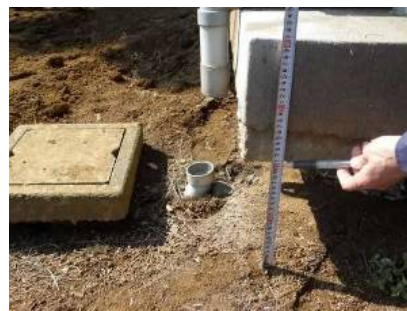
台地部（高根町）での液状化による段差（約 30 cm）発生

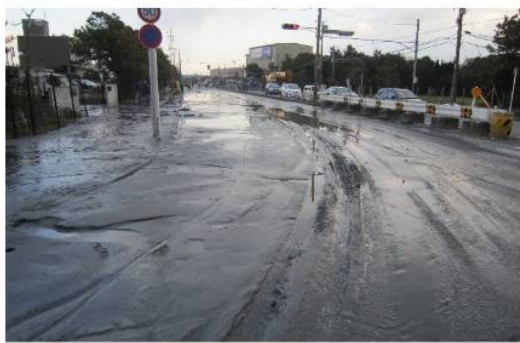
潮見町では広い範囲で液状化の被害を受けた

湾岸部での道路の液状化

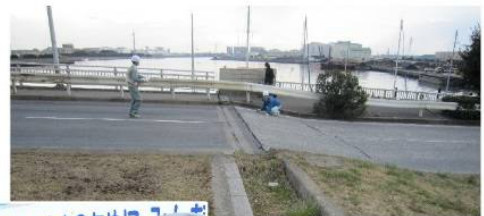
潮見新港大橋も一部損傷した

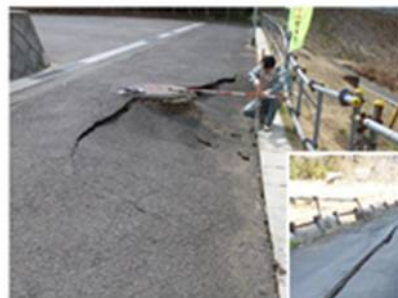
大きな揺れにより、  
道路に陥没や亀裂が発生した

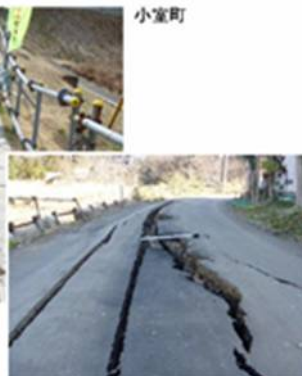
高根町

台地部の液状化により生じた段差（噴砂等は見られない）

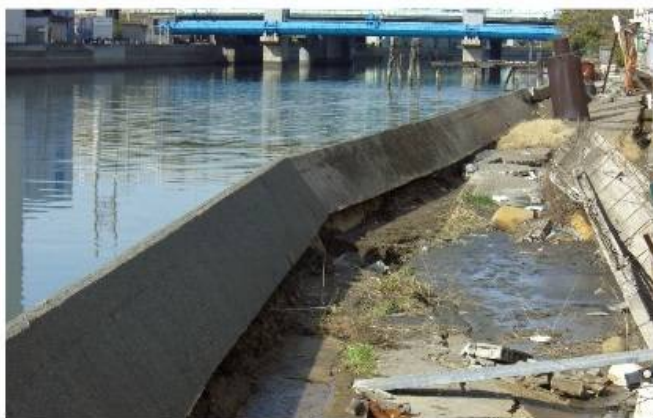
栄町でも護岸に亀裂が

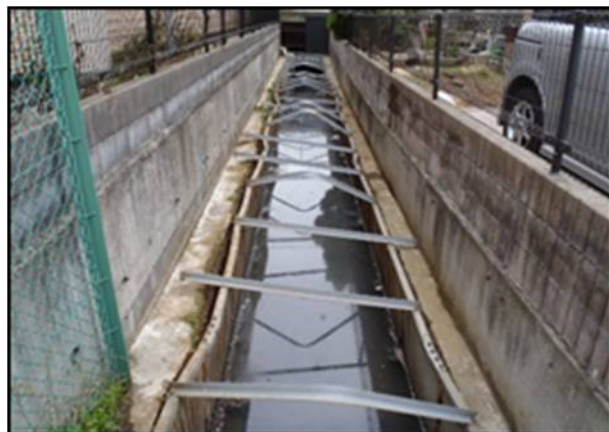
護岸が地盤の側方流動により傾いている  
ストラッド（梁）が湾曲

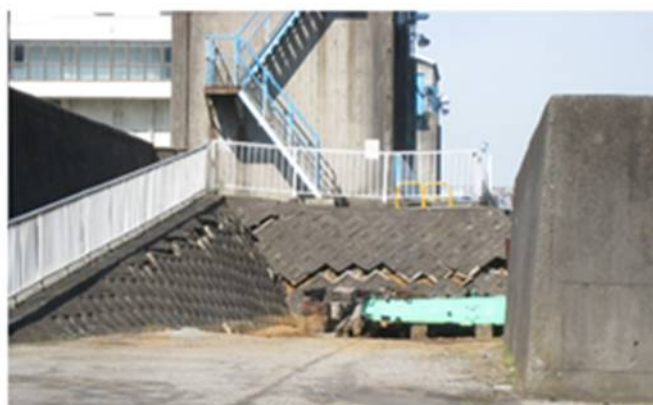
船橋排水機場（水門）が損傷し、歩行者通路が通行止めになった

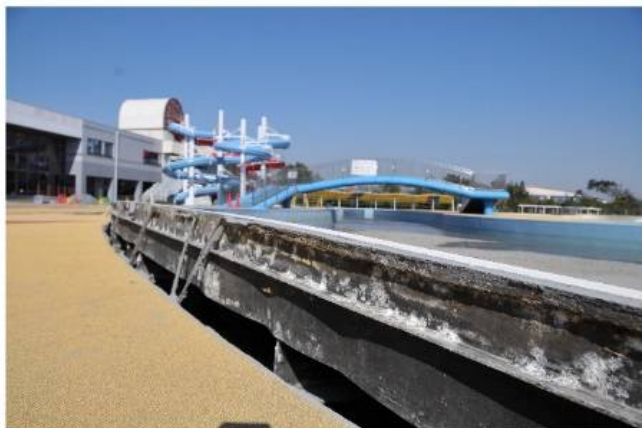
液状化により土台から隆起したプール  
三番瀬公園

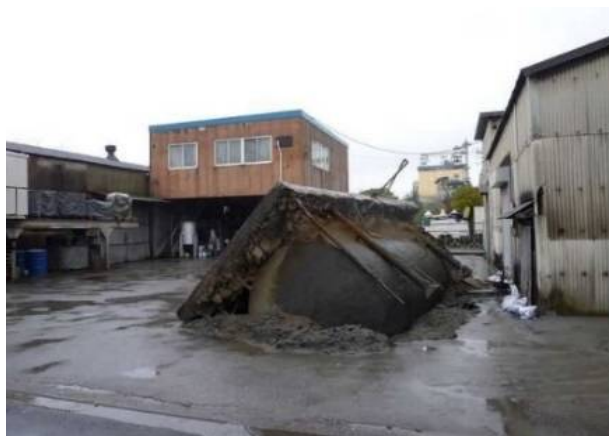
地下タンクの浮上り

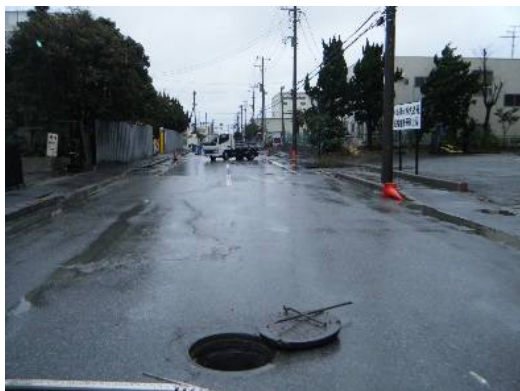
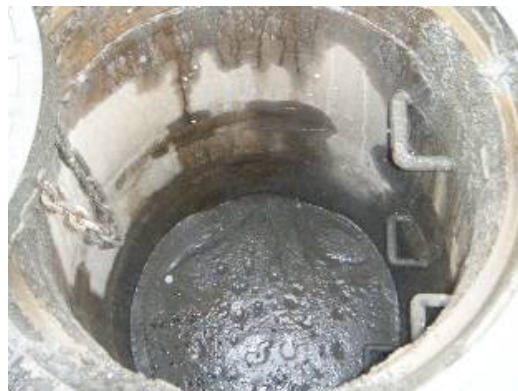
マンホール内の土砂の堆積

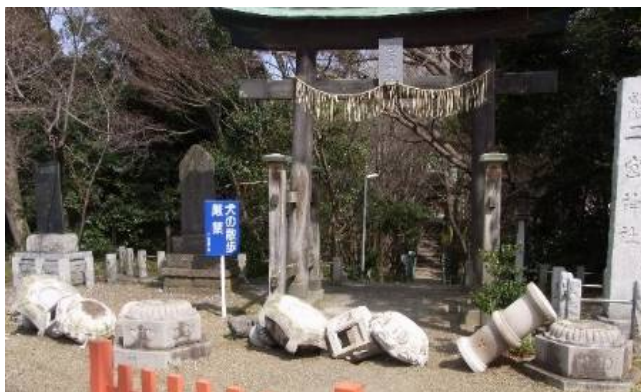
二宮神社 灯籠の倒壊

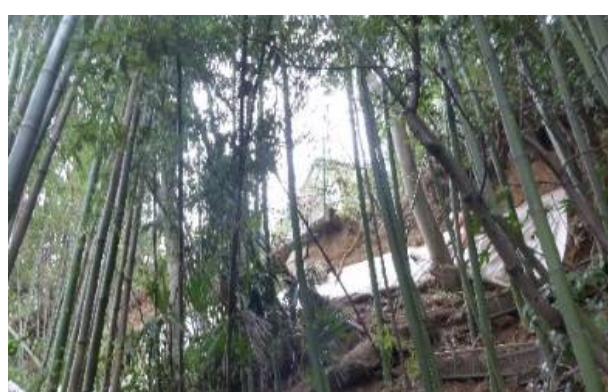
急傾斜地のがけ崩れ

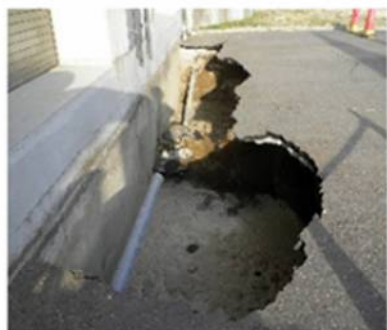
震災直後

高瀬処理場空洞復旧

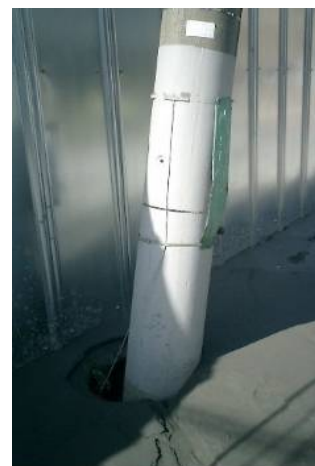
液状化で沈んだ電信柱
